Rescate barranca "El Pilancón" [Parque lineal]

14 de septiembre de 2015

1. Introducción

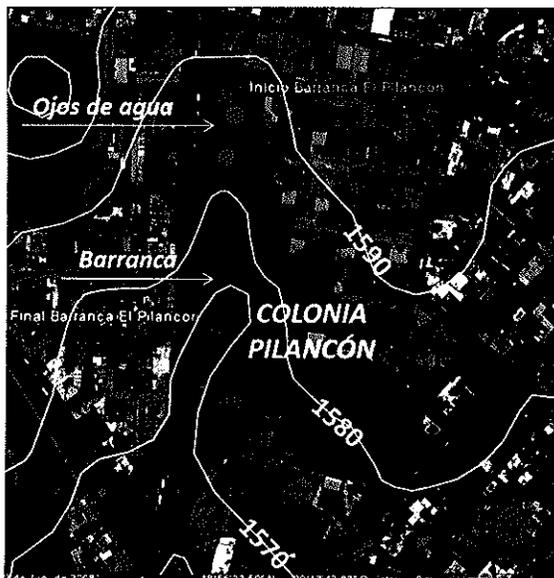
Clima: Semi-cálido sub-húmedo con lluvias en verano

Temperatura: (2008) media 24.8 °c
máx. 39°C; mín. 7.1°C

Humedad media anual: 41.5%

Vientos: media anual 2.4 km/h; mayor intensidad 5.6 m/s, NO enero a marzo

Altitud: 1,590 a 1,560 msnm

Precipitación: 1,081.76 mm por m²/año

Profundidad: 15 – 20 m aproximadamente

Días con lluvia: 59 días/año

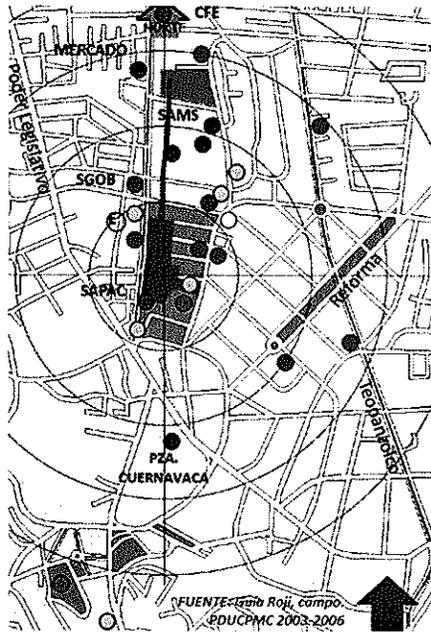
EQUIPAMIENTO URBANO

- ADMINISTRACIÓN PÚBLICA (EA, EI)
No cuentan con suficiente estacionamiento
- EQ. MORTUORIO (EM)
Pérdida cuantiosa de arbolado, sin estacionamiento
- EDUCACIÓN (EE)
Riesgo por falta de señalización y bahías de descenso
- COMERCIO Y ABASTO (EC)
Obstrucción de la vialidad por descarga de mercancías (E. Cajigal y Sam's)
- COMUNICACIONES Y TRANSPORTES (ECT)
Falta de estacionamiento en la Estación La Selva
- RECREACIÓN (ER)
El parque M. Ocampo es inseguro y con falta de mantenimiento
- SALUD (ES)
La Unidad Médica está subutilizada
- RELIGIOSO (ERG)
Días de servicio alto congestionamiento y estacionamiento en las 2 aceras

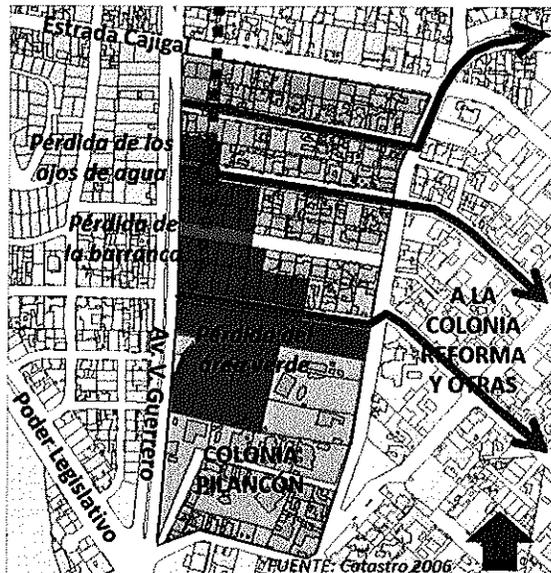
Especulación del suelo para destino comercial, cambio de uso del suelo

Corredores comerciales y deterioro de la imagen

Las personas más organizadas y participativas son los habitantes de las UC Zempoala y Xochicalco

Aplicar la normatividad

El PDU señala esta barranca como "área verde" Lotificada en los registros de Catastro, los lotes se están rellenando y algunos están a la venta

Darle un uso: PARQUE DE BARRIO

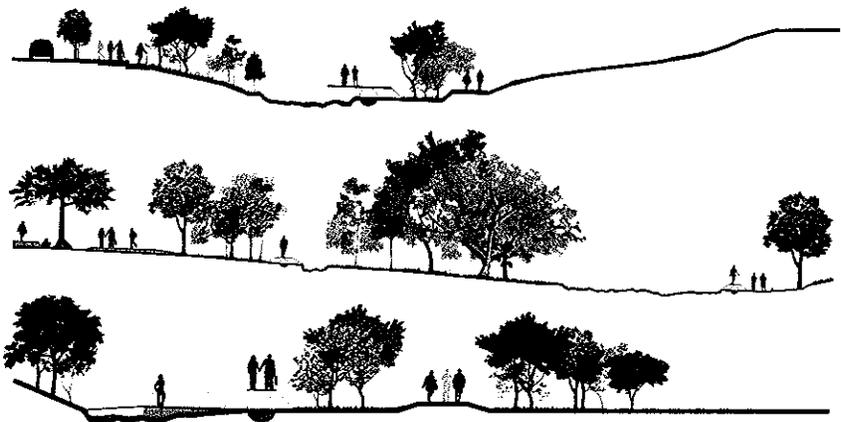
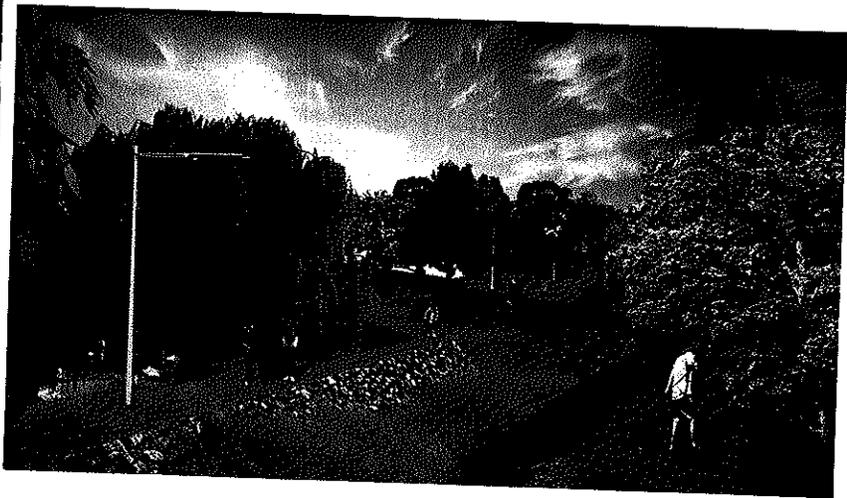
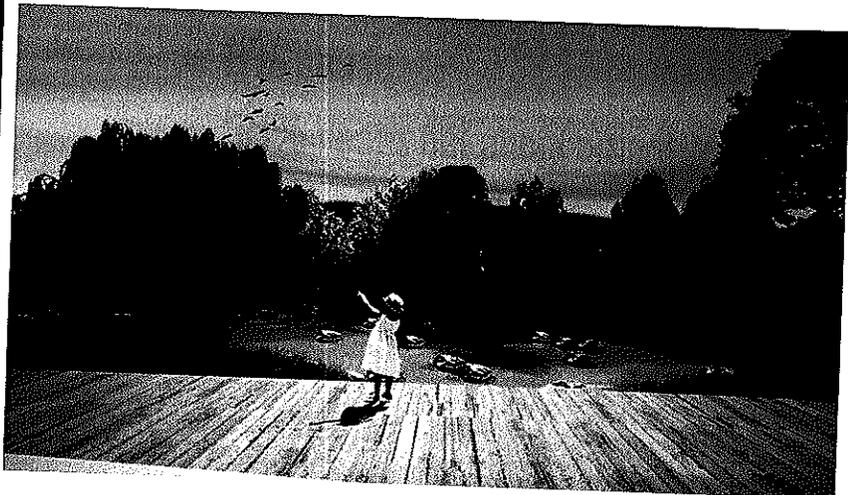
Resumen de áreas

1. Andadores: **1,511 m²**
2. Estacionamiento: **2,060 m²**
3. Parada de autobús: **90 m²**
4. Lavaderos: **10m²**
5. Rampas: **120 m²**
6. Mirador: **190 m²**
7. Cause: **860 m²**
8. Áreas verdes: **4,141 m²**
9. Terrenos privados parte superior: **10,102 m²**
10. Terrenos privados parte inferior: **1,079 m²**
11. Terreno: **21,155 m²**

- Área de intervención: **9,971 m²**
- **42 %** áreas verdes
- **8%** cause
- **50%** resto del programa
