**Actualización del Atlas de Riesgos Naturales del Municipio de Jutepec, Morelos 2011**

**32. Propuestas de acciones: Zona de hundimientos**

Consultor: Arq. Rosalva Espinosa Vargas  
 Fecha: Diciembre 2011

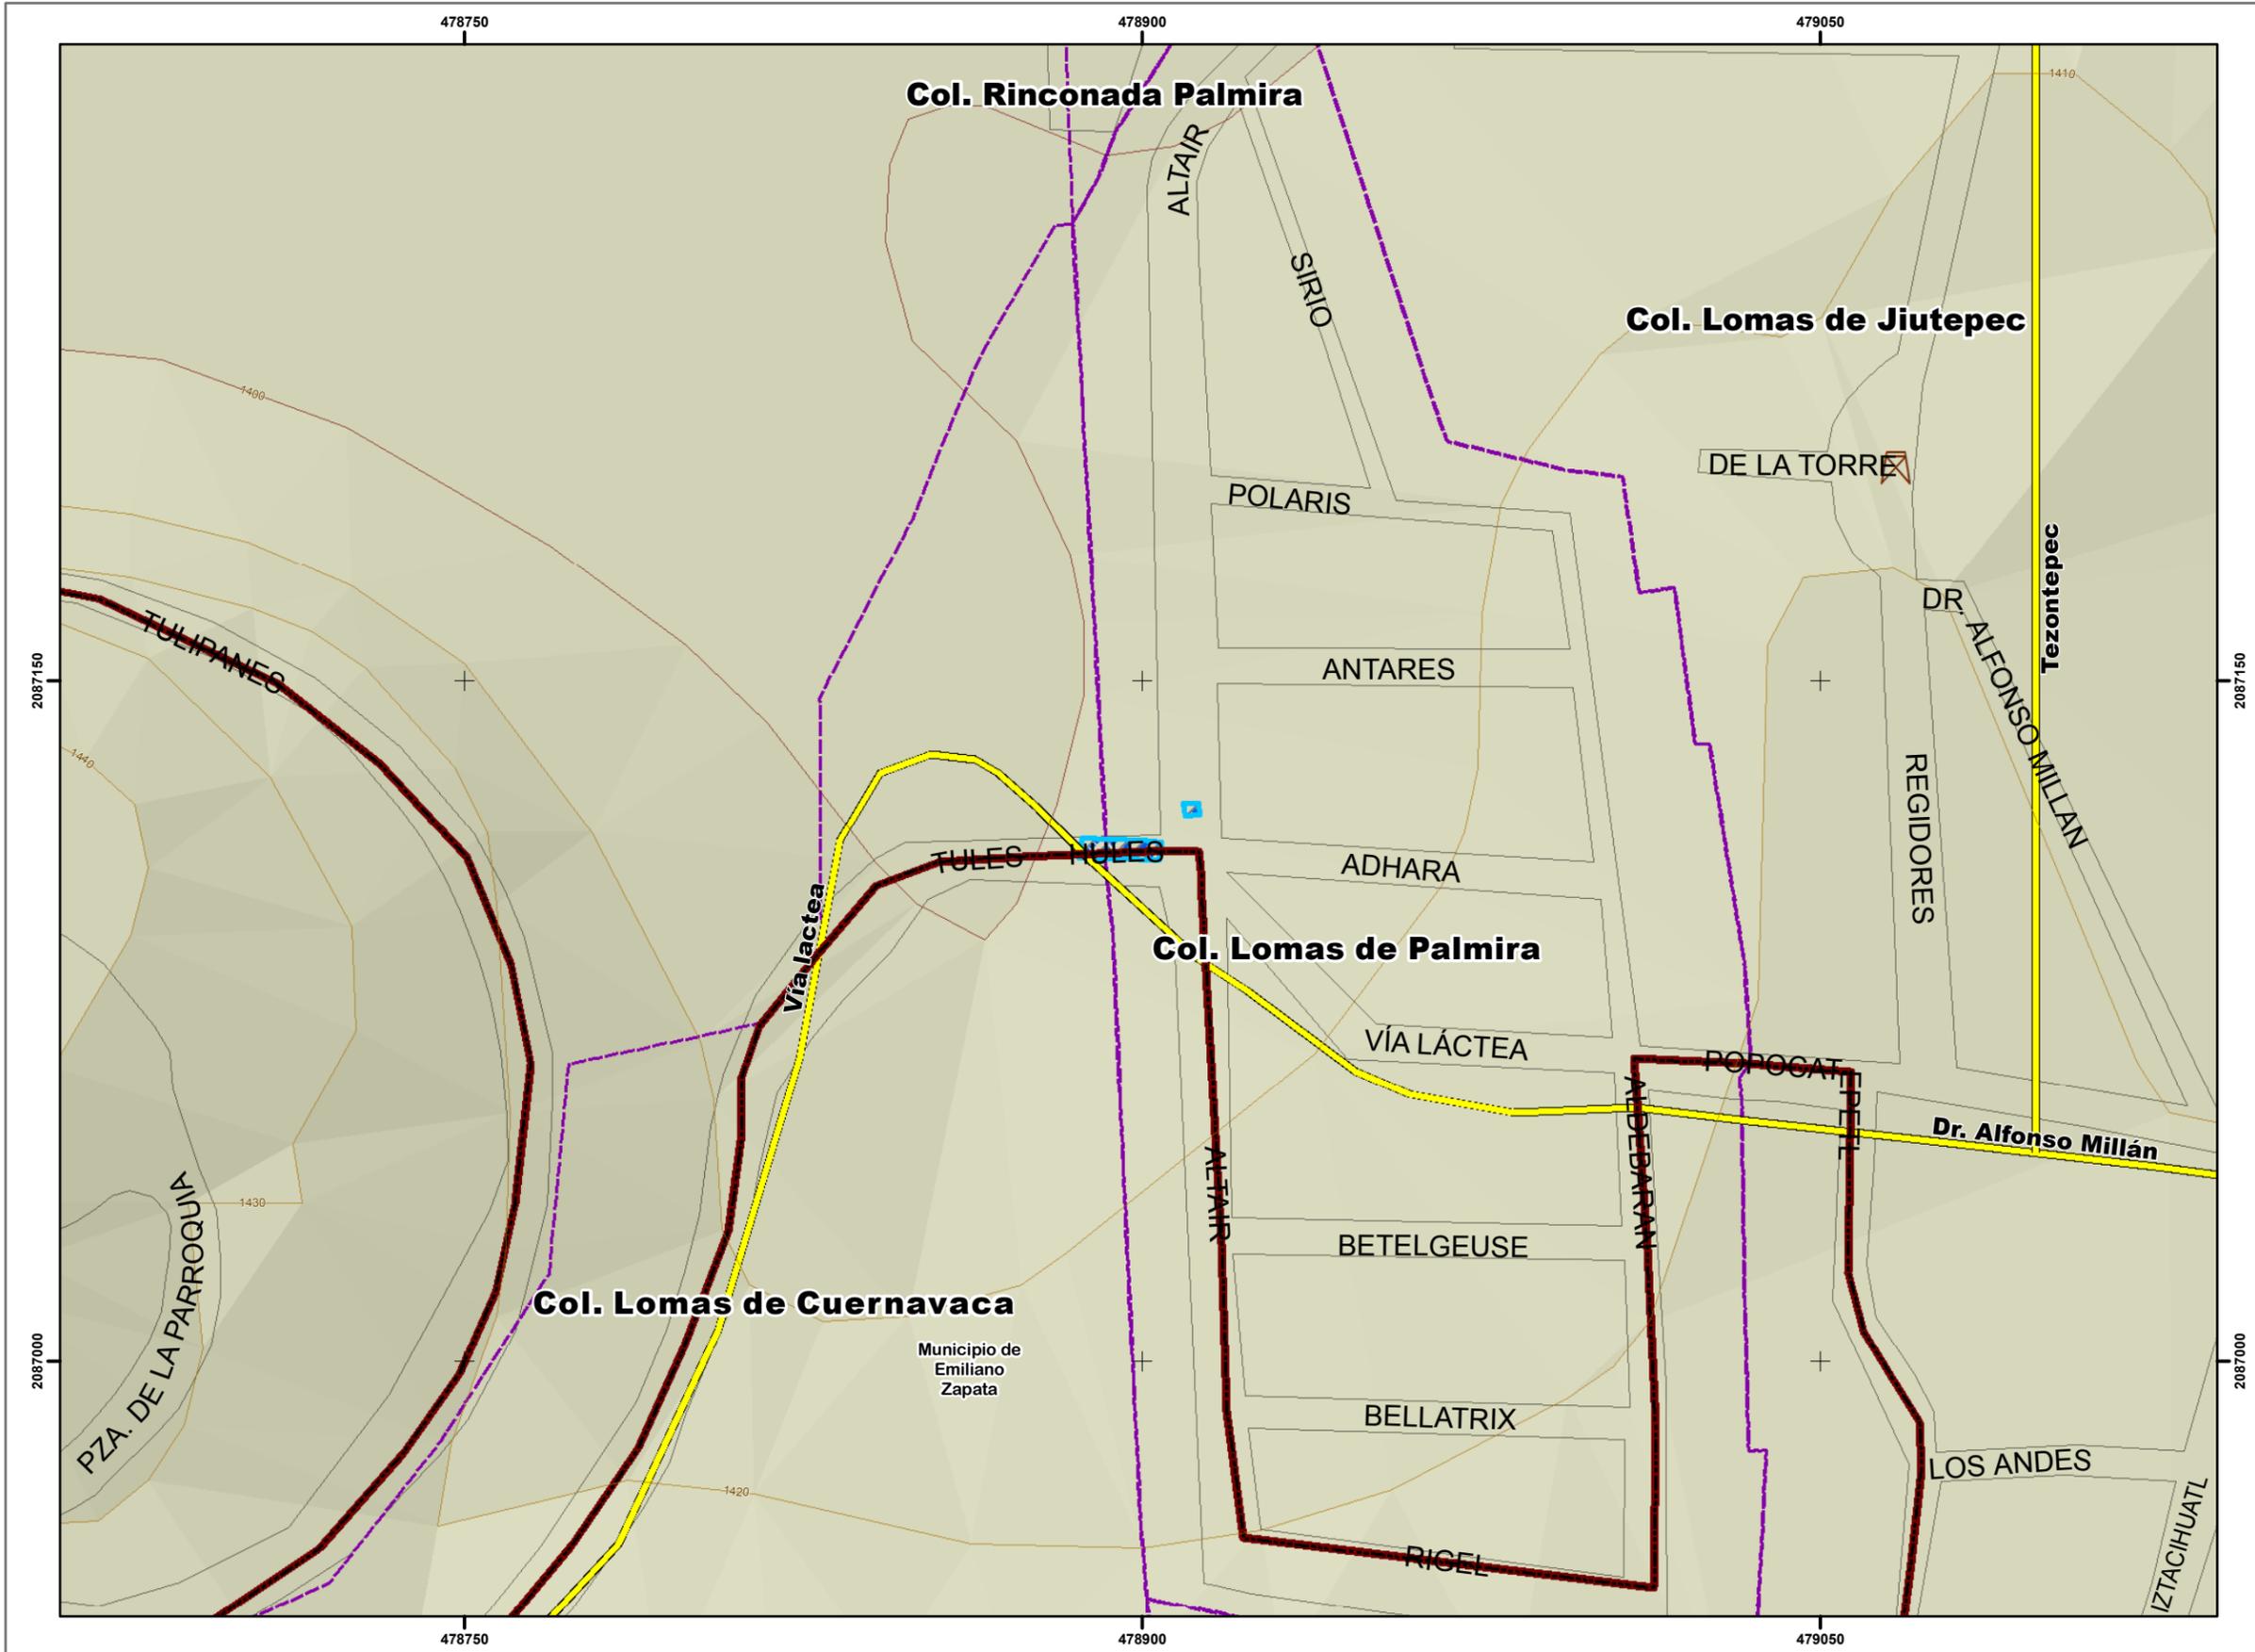
- Estudios geofísico-geotécnicos para conocer los orígenes del problema.  
 - Los hundimientos deberán rellenarse con fragmentos de rocas (evitar presencia de limos y arcillas) para evitar la licuefacción y migración del material.
